VERKEHRSWERTGUTACHTEN

Zahl : GZ. 223

Gegenstand : **EZ.3306 GB. Brunn am Gebirge**
Adresse: Scheibengasse 9
2345 Brunn/ Gebirge

Stichtag : 29.03.2005

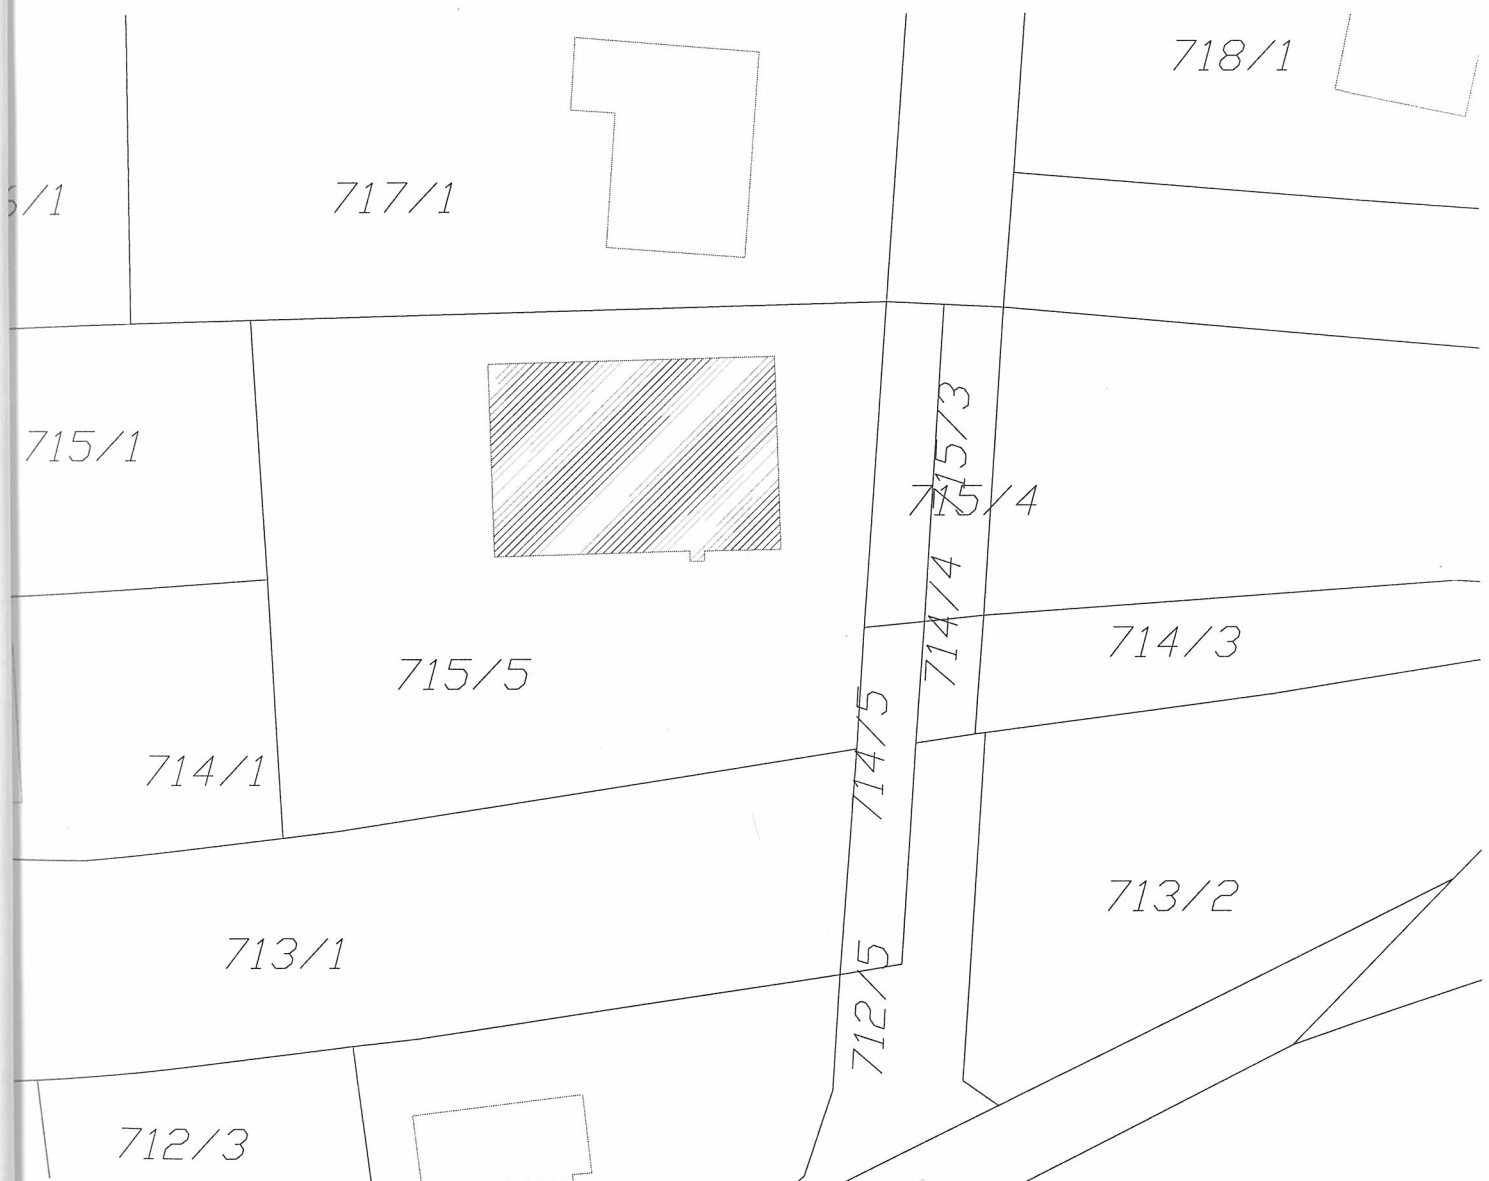
Auszug aus der Digitalen Katastermappe

- Das Grundstück ist leicht geneigt und etwa trapezförmig. Die Straßenseite hat eine Länge von ca. 30 m. Die Tiefe beträgt ca. 41 m.

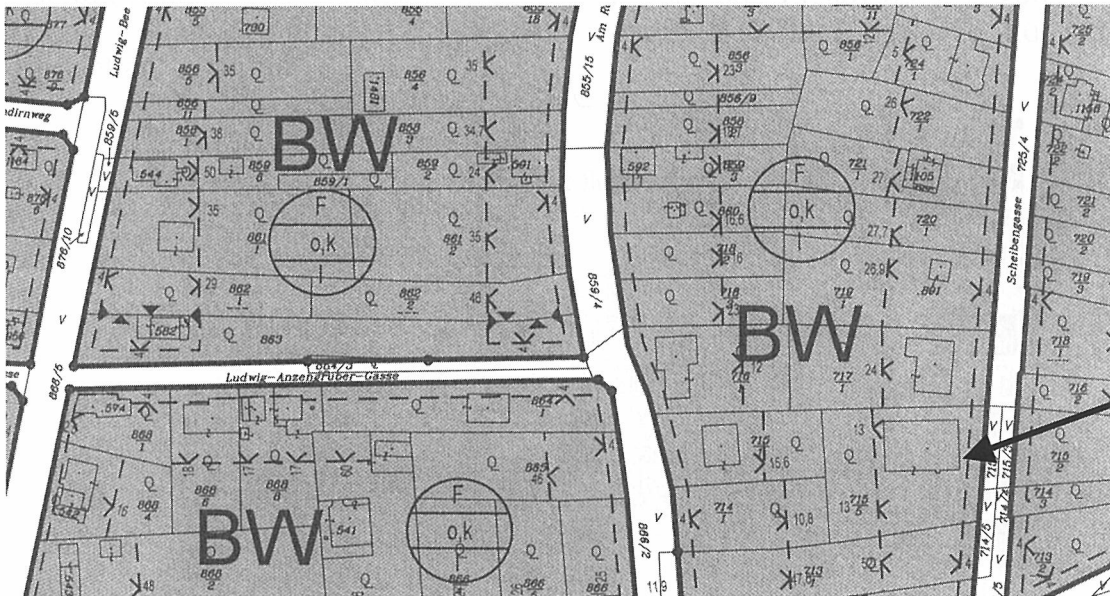
Laut Kopie des gültigen Bebauungsplanes der Marktgemeinde Brunn am Gebirge lautet die Widmung für die Liegenschaft „Bauland- Wohngebiet“, Bauklasse I,o,k auf eine Tiefe von ca. i.M. 24 m und Vorgarten von 4 m.
